## Stahlsorten für Hobeisen – ein Test

Jeder der sich eingehender mit dem Thema „Hobeln per Hand“ beschäftigt, kommt früher oder später zu der Frage:

Welcher Stahl ist für mein Eisen & die zu lösende Aufgabe am besten geeignet?

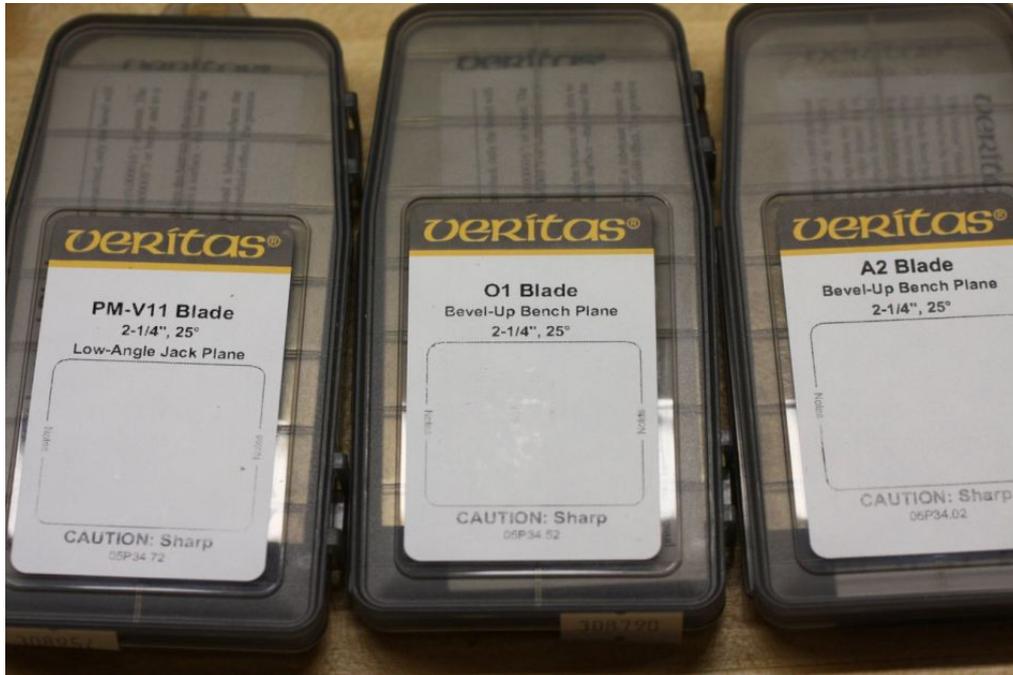
Die drei Veritas Eisen – fabrikneu.

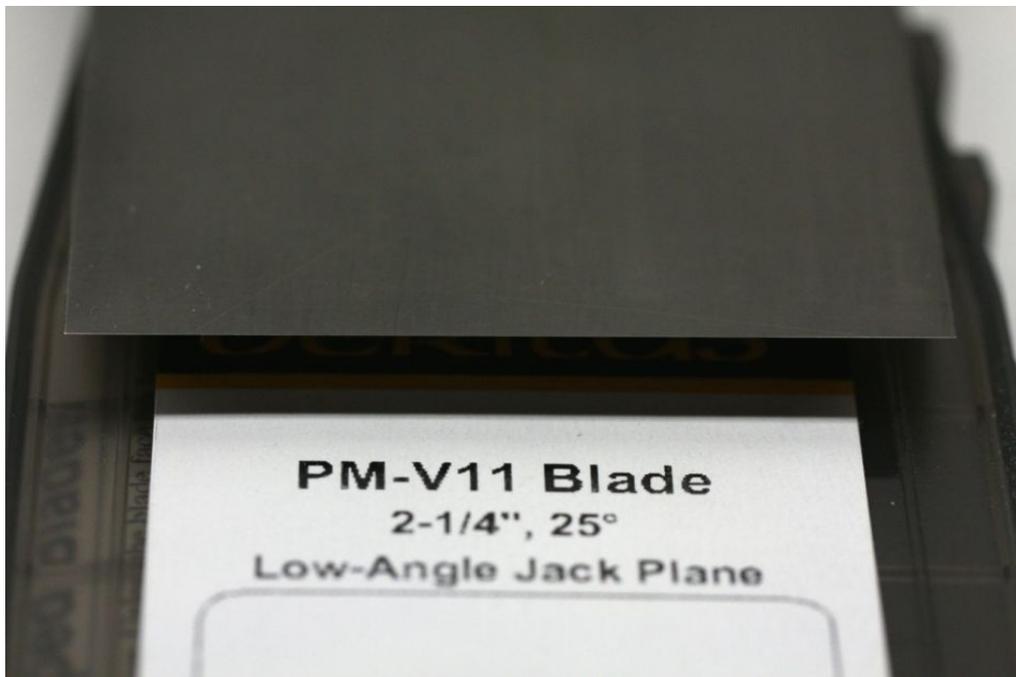
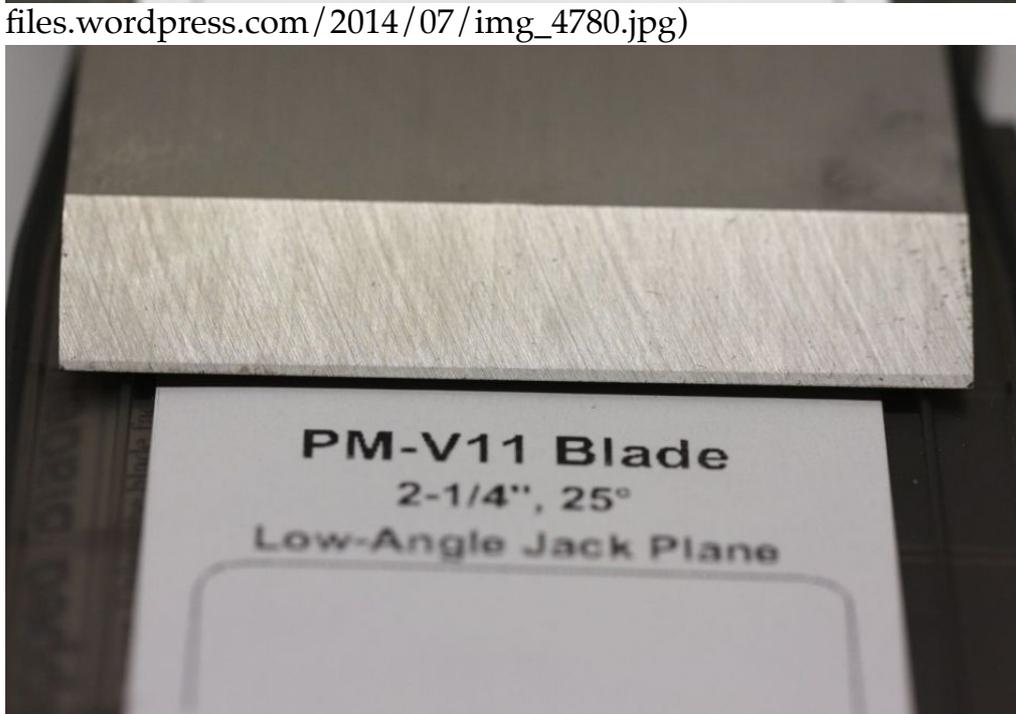
Originalzustand von Spiegelseite & Fase.

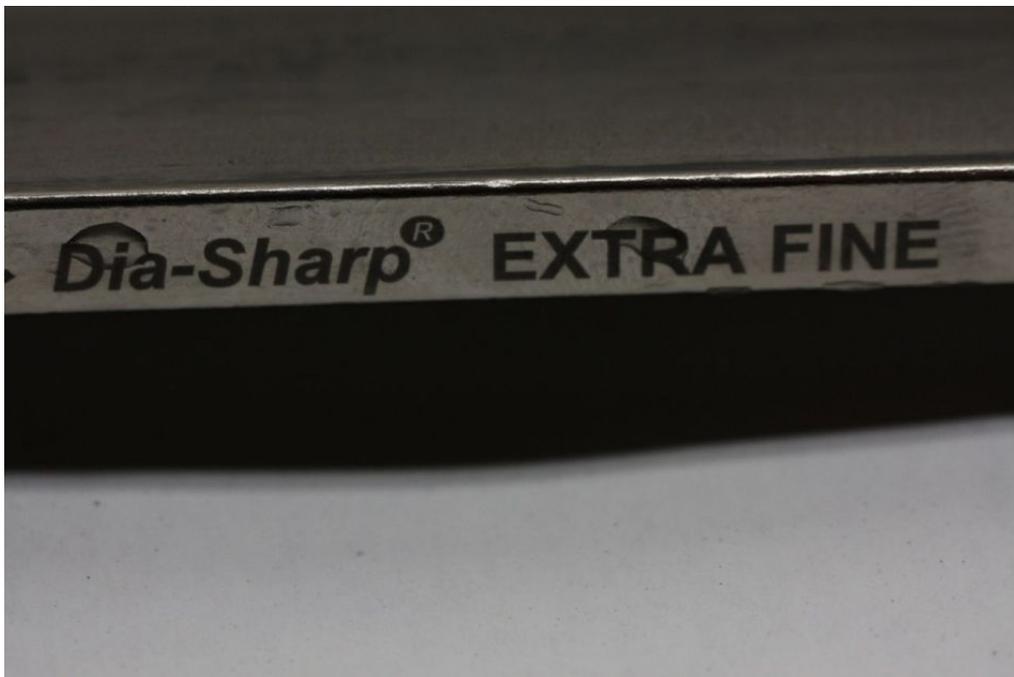
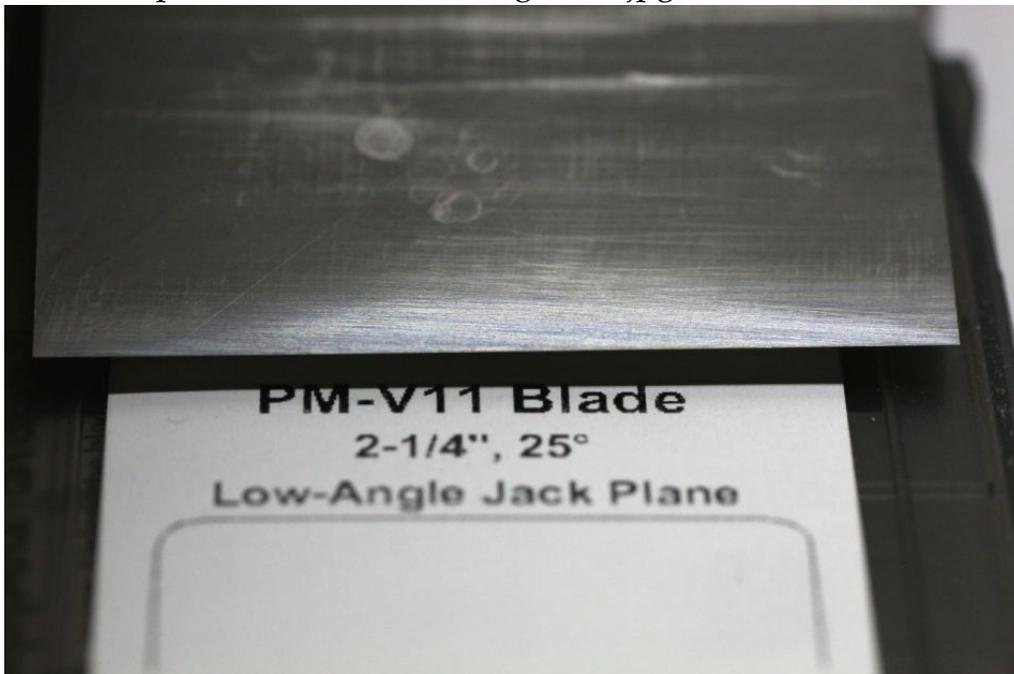
Um zu sehen, „wie“ plan die Spiegelseite ist, ziehe ich sie 5 mal über die Diamantplatte (Extra Fine => ca. 6.000). Sieht schon sehr gut aus. So kann man es lassen.

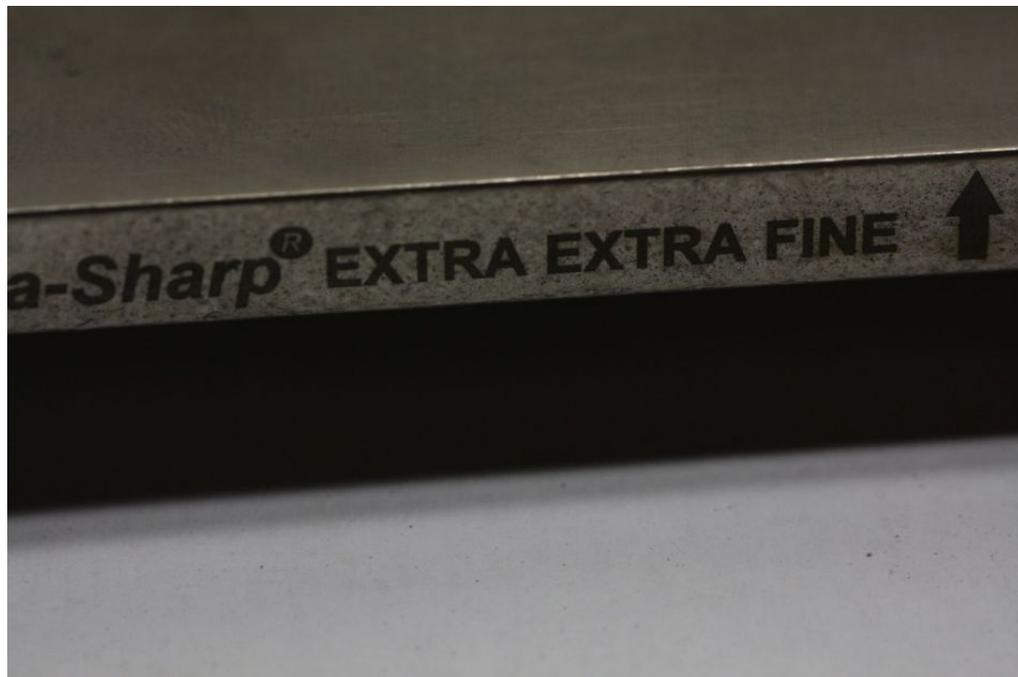
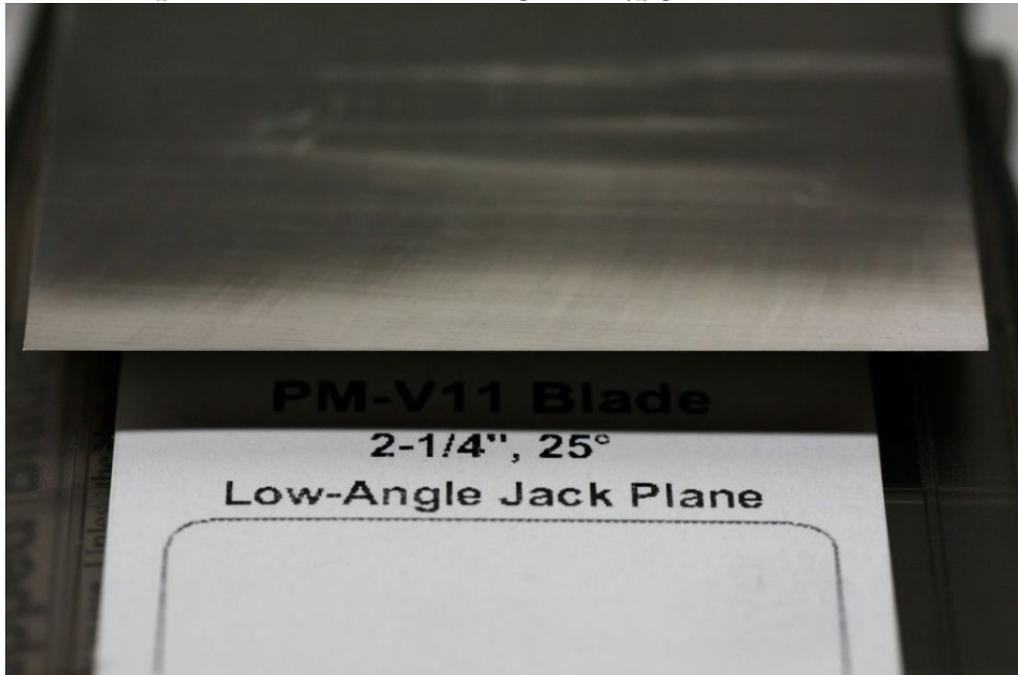
Noch einmal über die „extra, extra Fine“ (=> ca. 8.000).

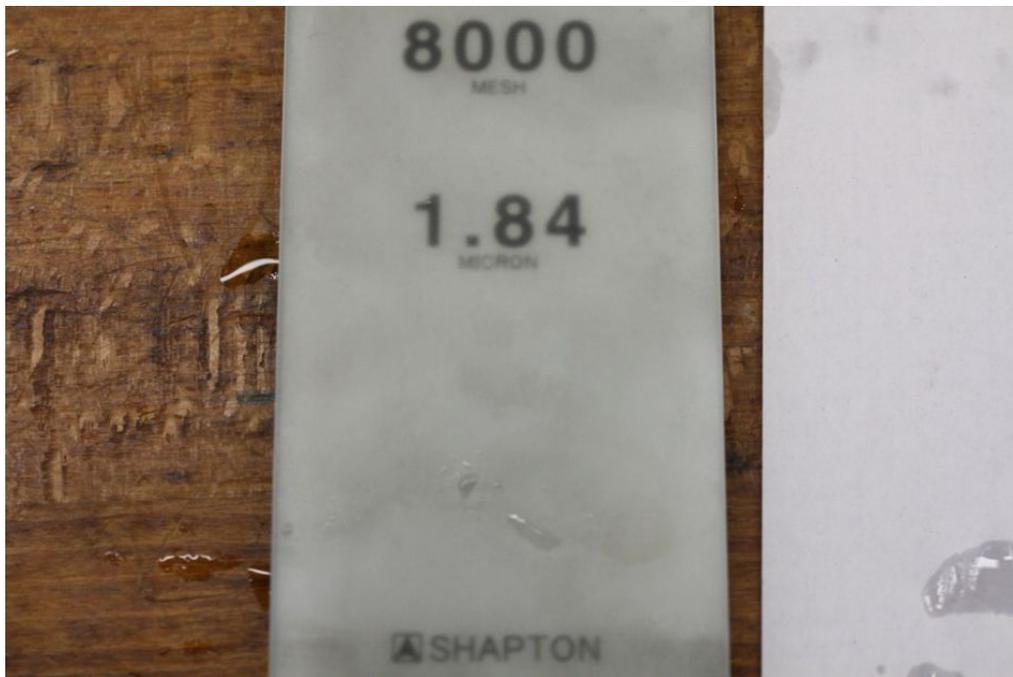
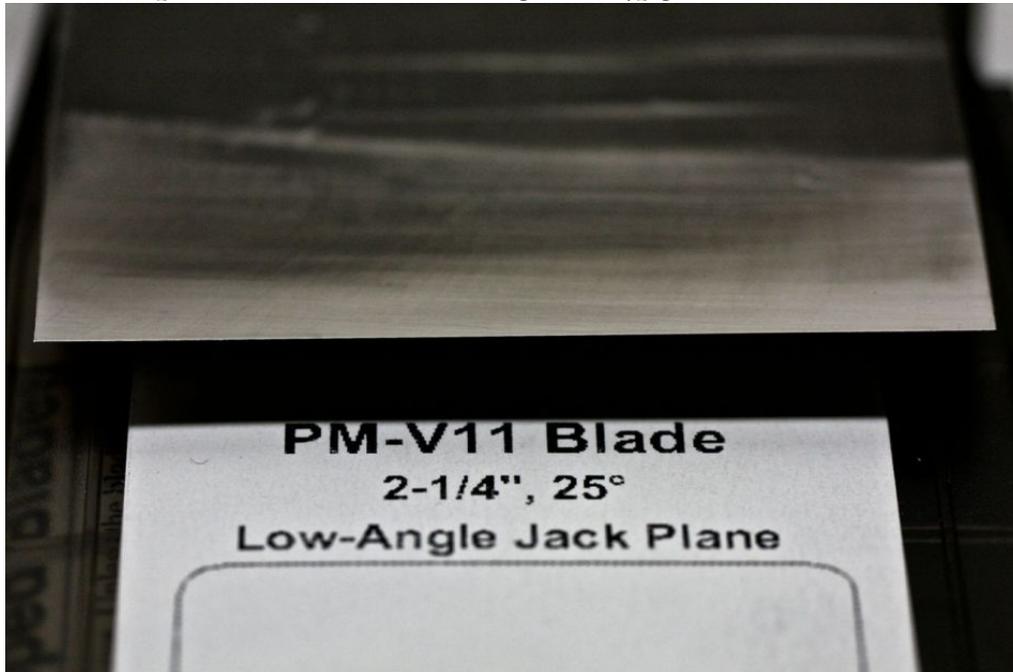
Um ein noch besseres Schleifbild zu erhalten, gehe ich noch einmal kurz über den Shapton (8.000). So lasse ich die Spiegelseite.

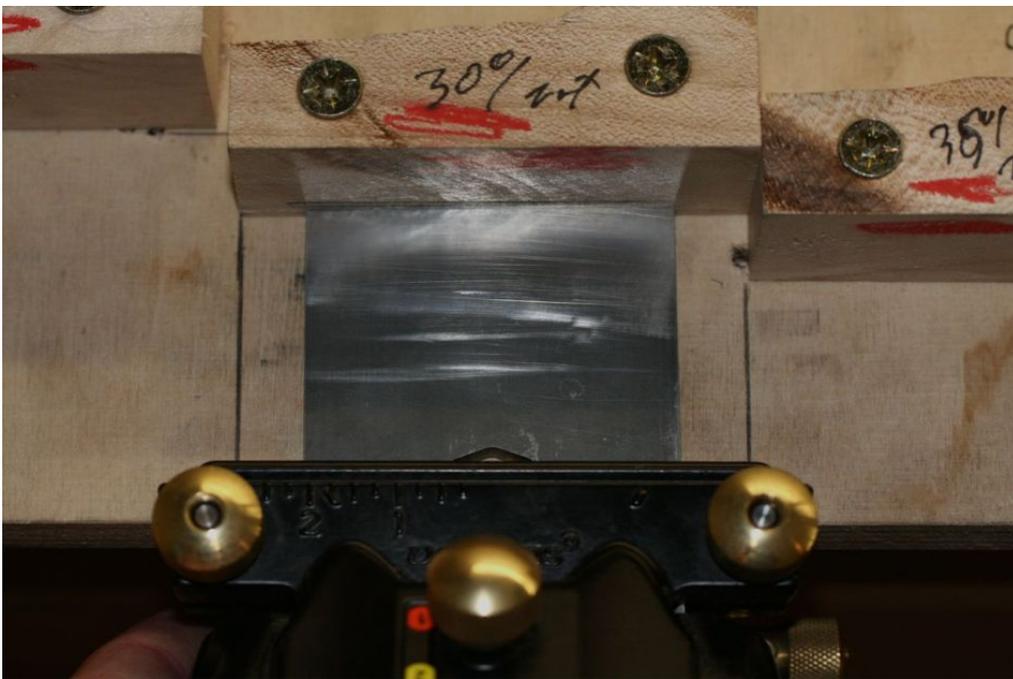
Nun ist die Fase an der Reihe. Um eine Vergleichbarkeit zu erreichen, mache ich das Ganze mit der Veritas MK II Schleifführung; jeweils 20 Züge. Den Winkel übertrage ich mit meiner Winkelschablone – wichtig ist ja nicht der absolute Winkel sondern vielmehr die Wiederholbarkeit des Winkels.

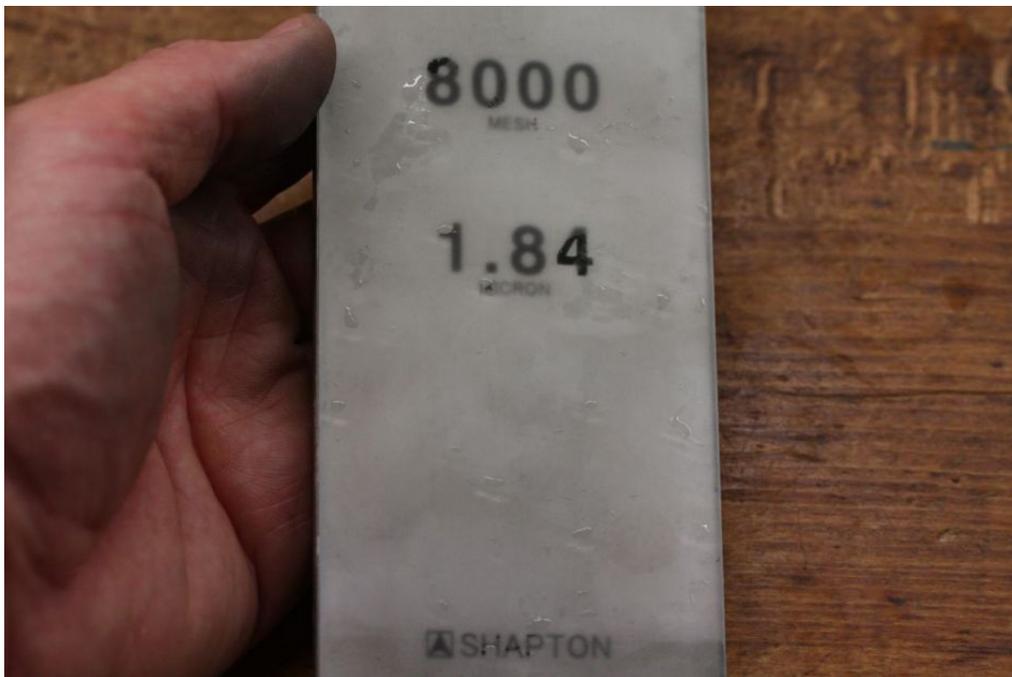
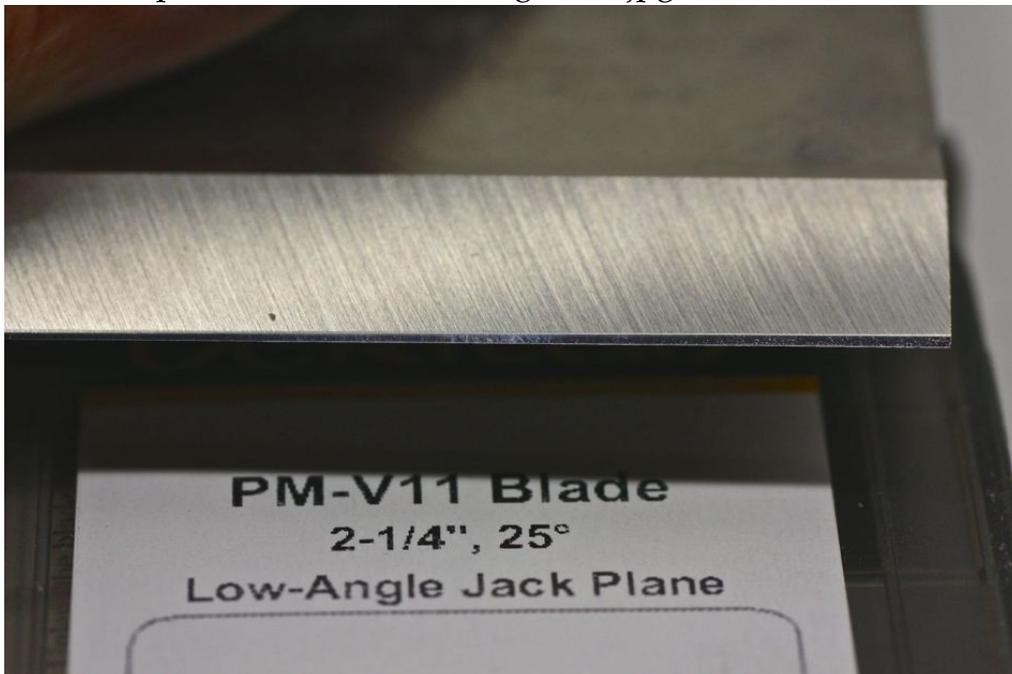
Nun jeweils 20 mal über die unterschiedlichen Platten – am Ende wieder der Shapton 8.000.

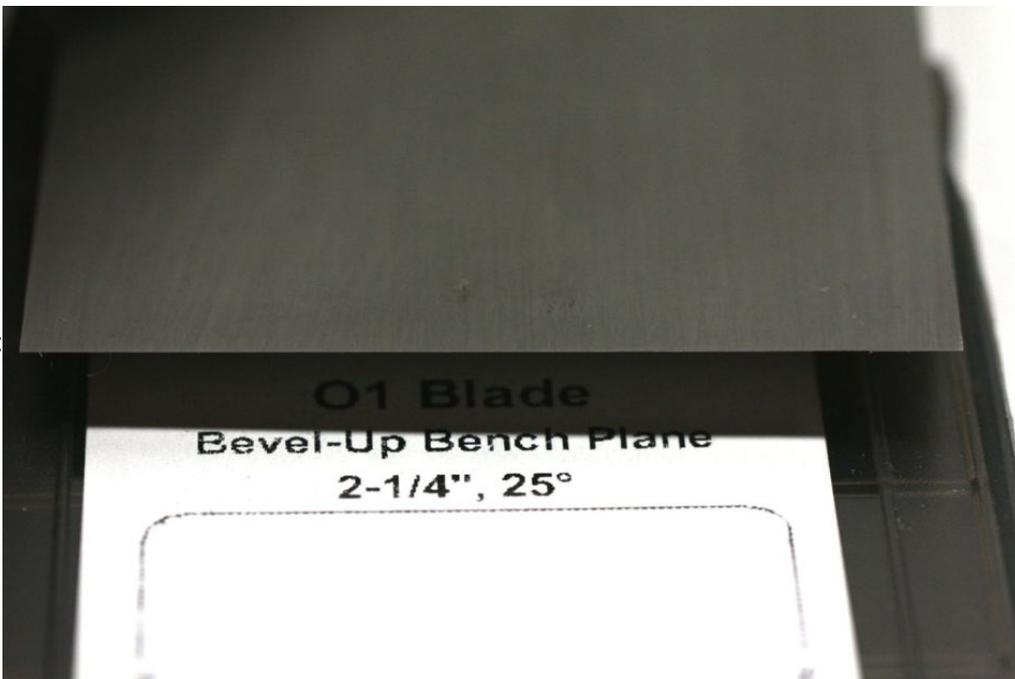
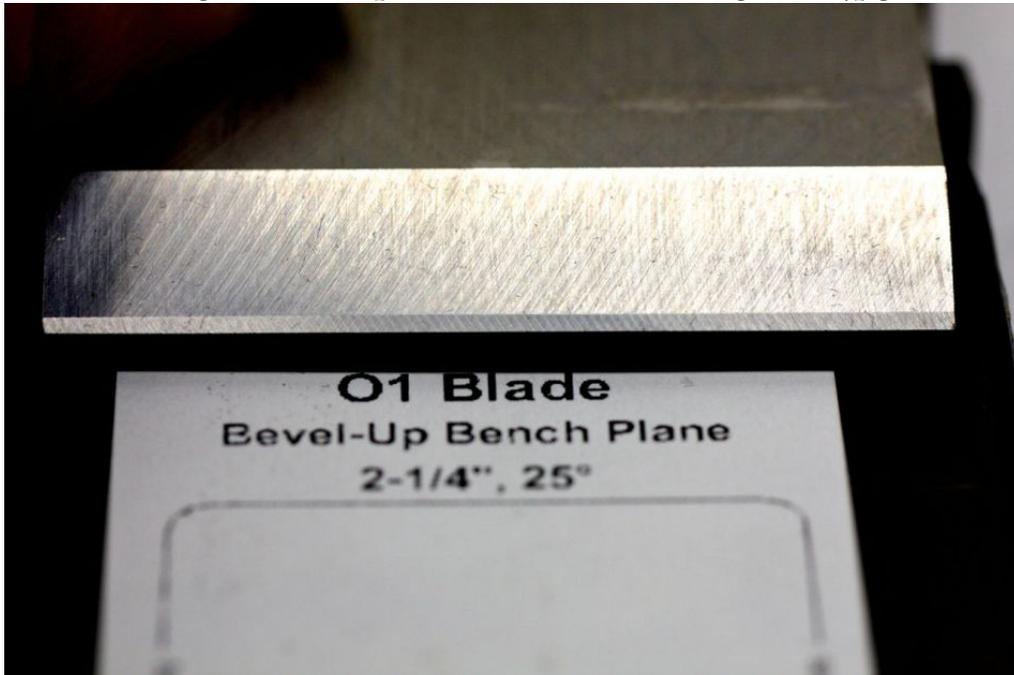
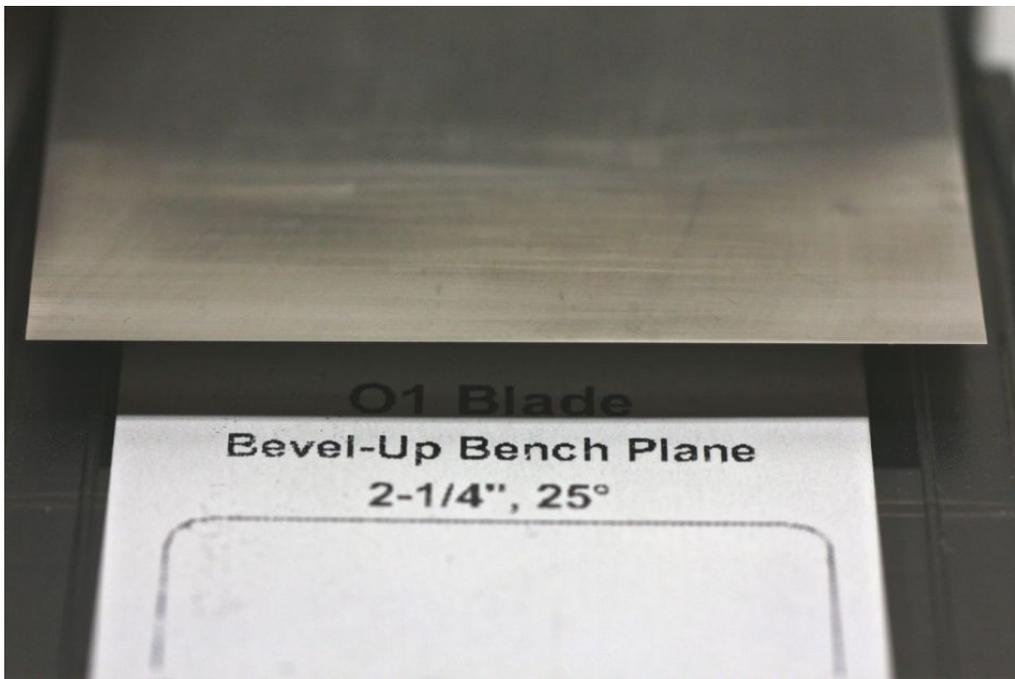
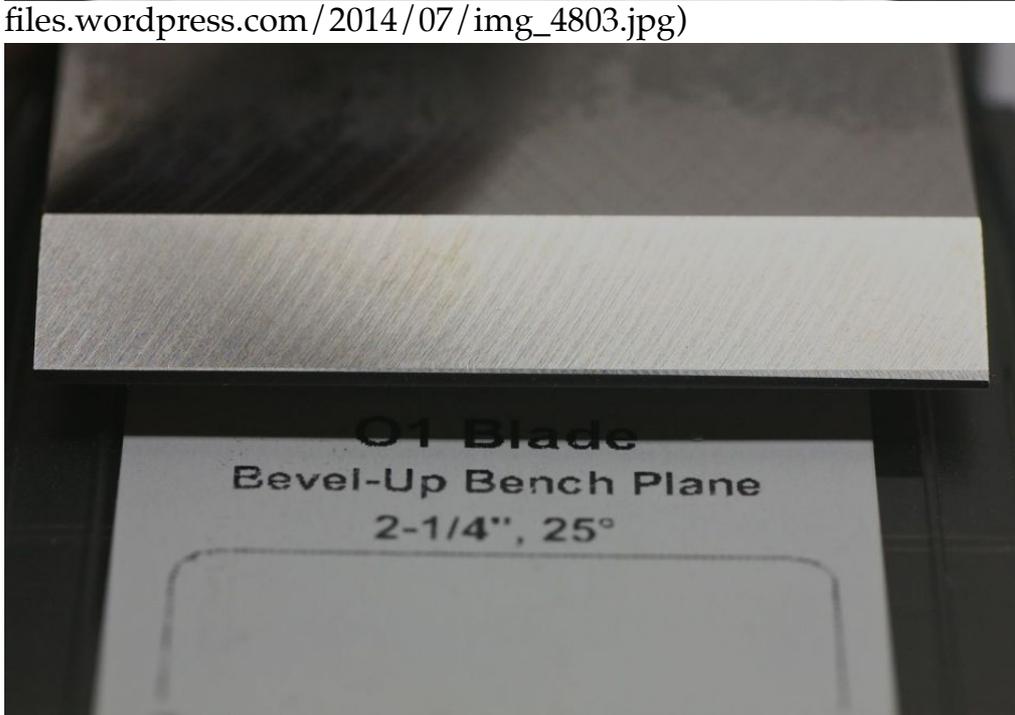
Das O1 Eisen:

Das gleiche auch für die übrigen Eisen – hier nur das Ergebnis (Original vs. nach dem Schärfen):

=> Ich kann **keinen** „messbaren / relevanten“ **Unterschied** zwischen den einzelnen Eisen feststellen. Das Schleifbild mag variieren – scharf sind sie aber alle.

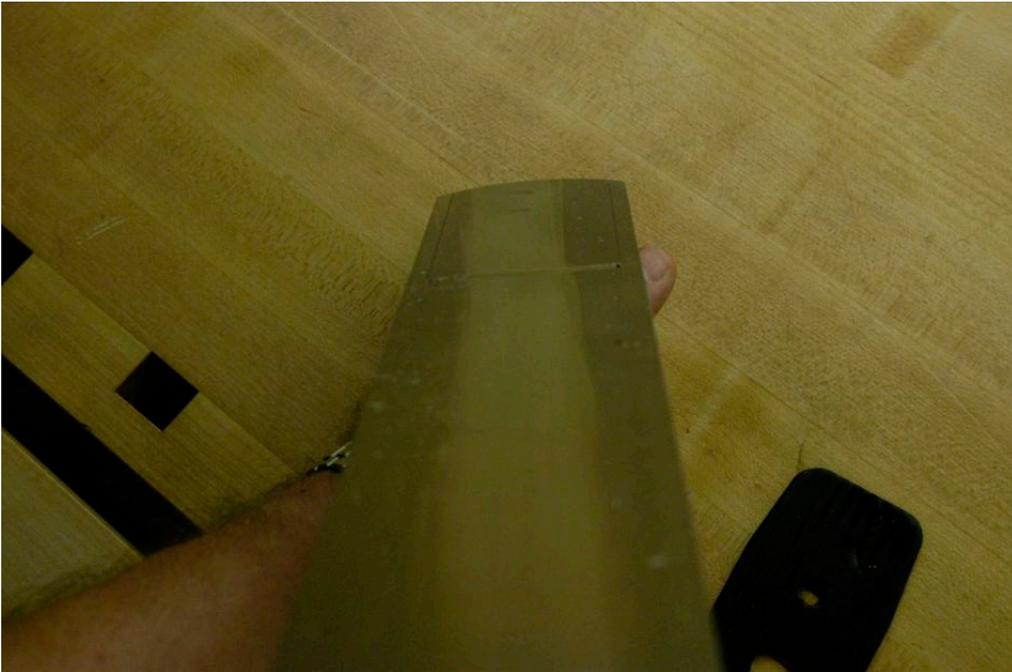
Den Hobel habe ich immer „mittig“ über das Holz geführt, damit immer der gleiche Bereich vom Hobeisen belastet & abgenutzt wird und damit die Vergleichbarkeit erhöht wird.

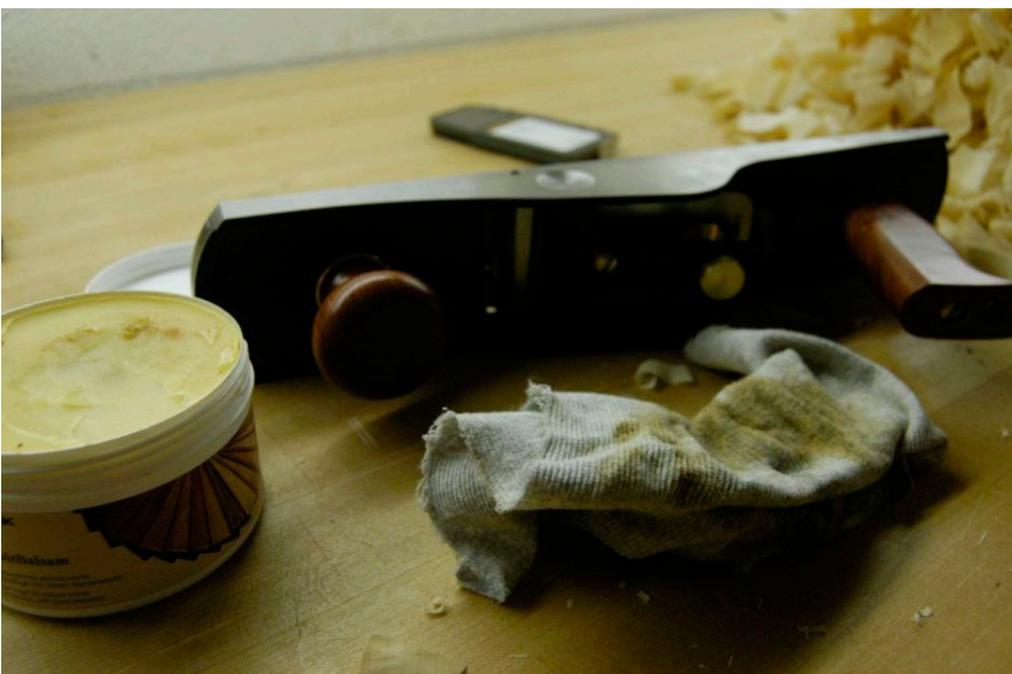
Um mir das Leben nicht unnötig schwer zu machen, habe ich Hobelsohle von Zeit zu Zeit eingewachst – das bringt sehr viel.

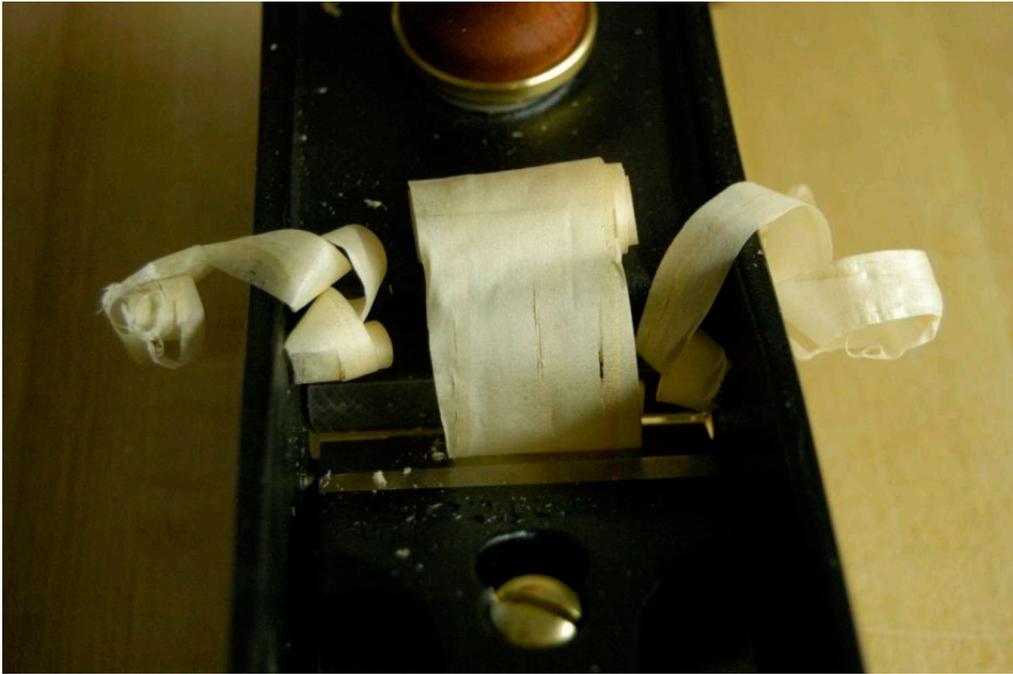
Das Hobeisen habe ich so ausgerichtet, dass es überall einen gleichmäßig dicken Span abnimmt.

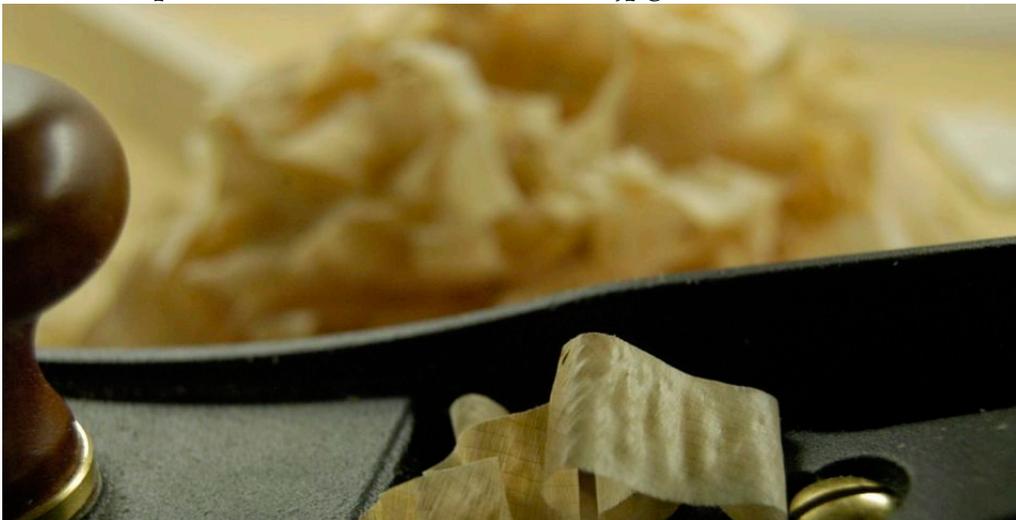
Die eigentliche Spandicke habe ich „hauchdünn“ eingestellt.

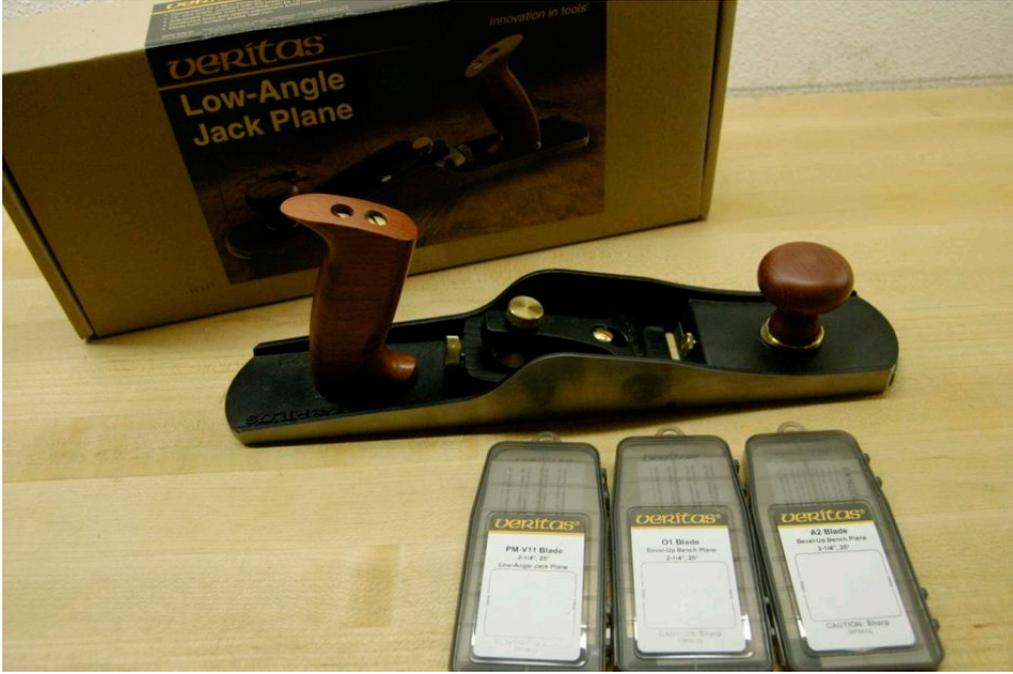
Der Hobel, mit dem der Test der Veritas Eisen und des Eisens von Gerd Fritsche durchgeführt worden ist.

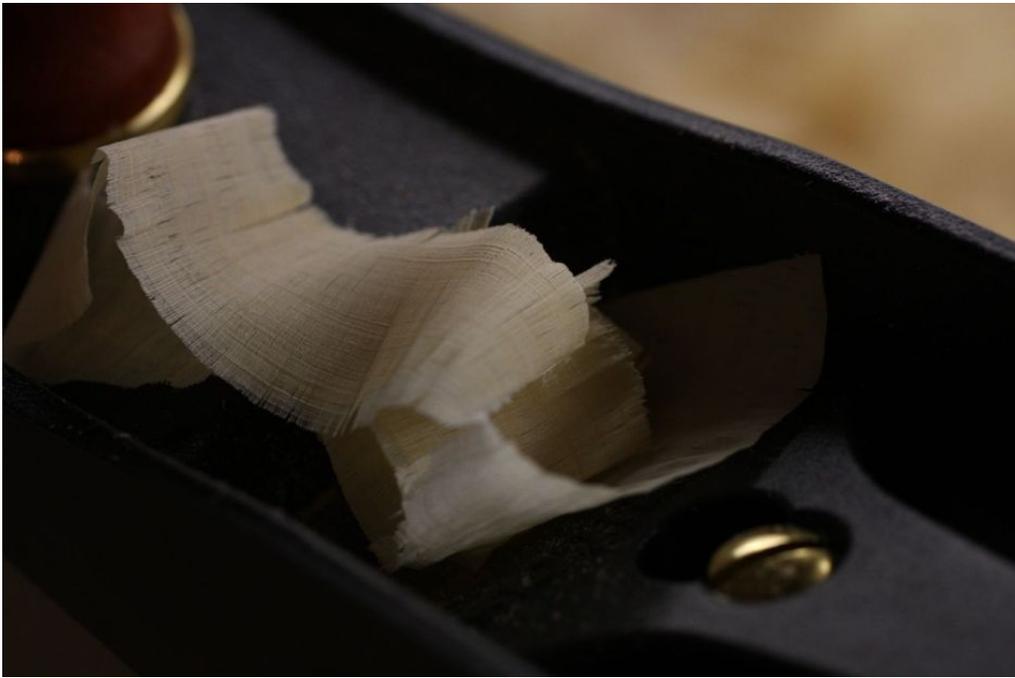
Das Hobelmaul ist ganz fein eingestellt – hauchdünne Späne (Kopfh Holz!).

Das Eisen ist „sau scharf“ 😊

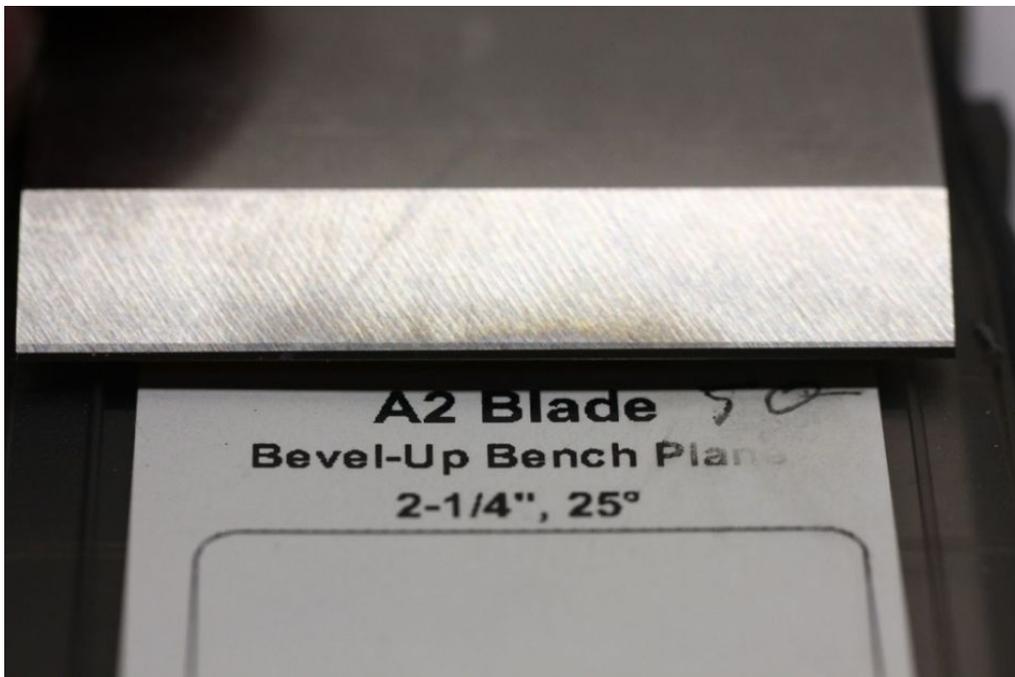
40 m – erste stumpfe Stellen sind als matter / stumpfer Bereich zu erkennen („Schärfe sieht man nicht“).

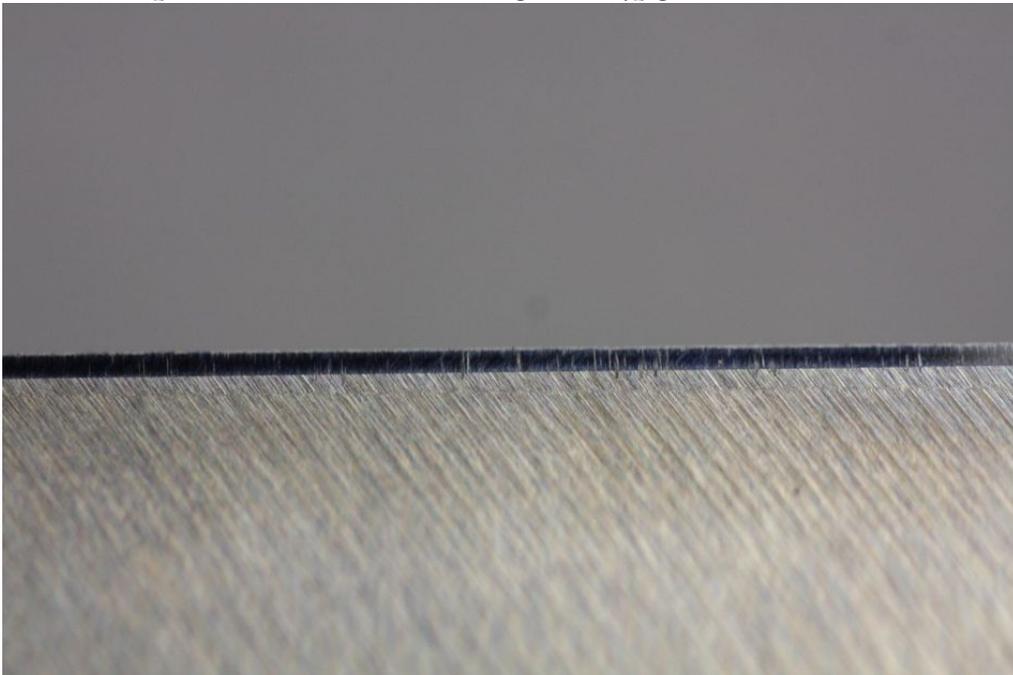
Das Eisen hat nun eine „Verrundung“ an der Fase; ein durchgehender Span ist nicht mehr möglich.

=> **Ergebnis: 80 m** (eine leichte Verfärbung ist aufgetreten; leichte Ausbrüche)

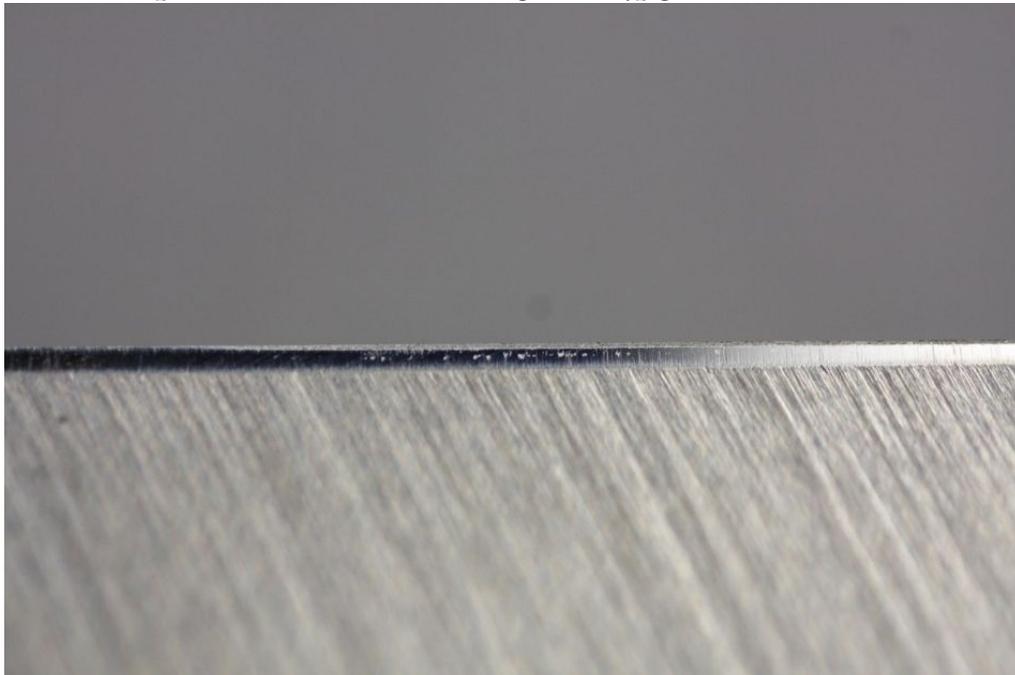
=> Ergebnis: 160 m

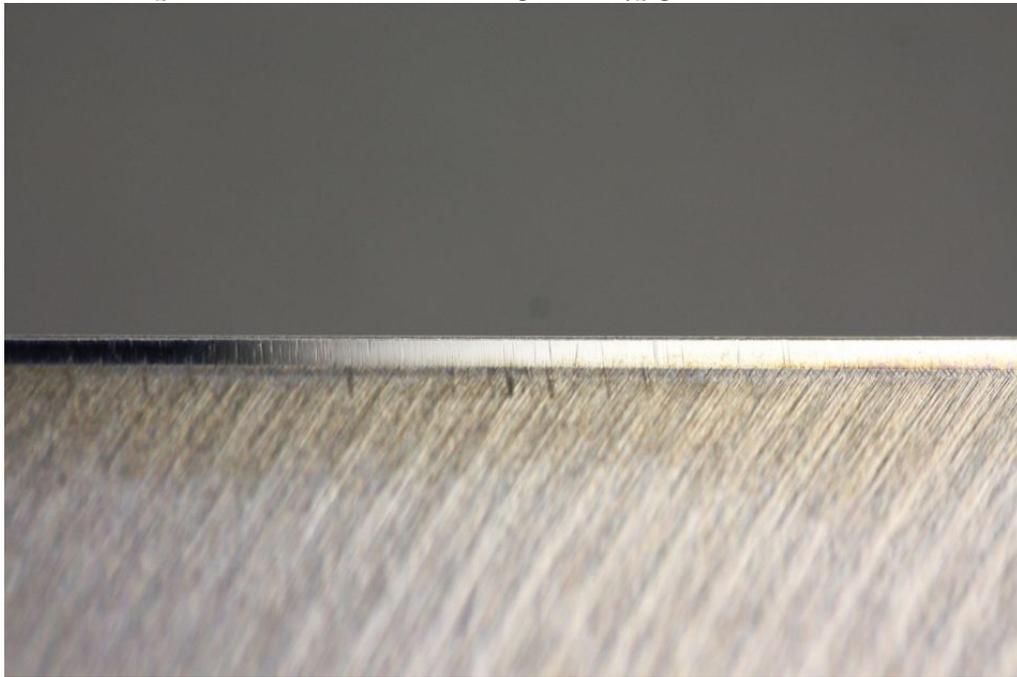
=> **Ergebnis: 55 m** / deutliche Verfärbung an der Fasse zu erkennen (Hitze?)

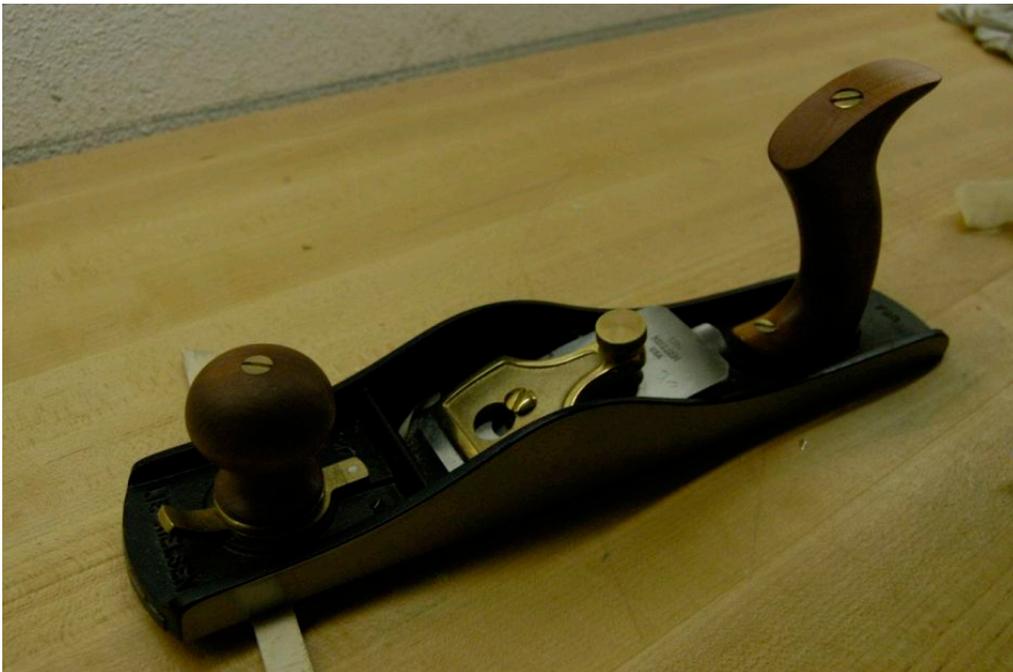
**d) Lie Nielsen / Langer Flachwinkel Schlichthobel Nr. 62 / A2**

Der Hobel, mit dem der Test durchgeführt worden ist.

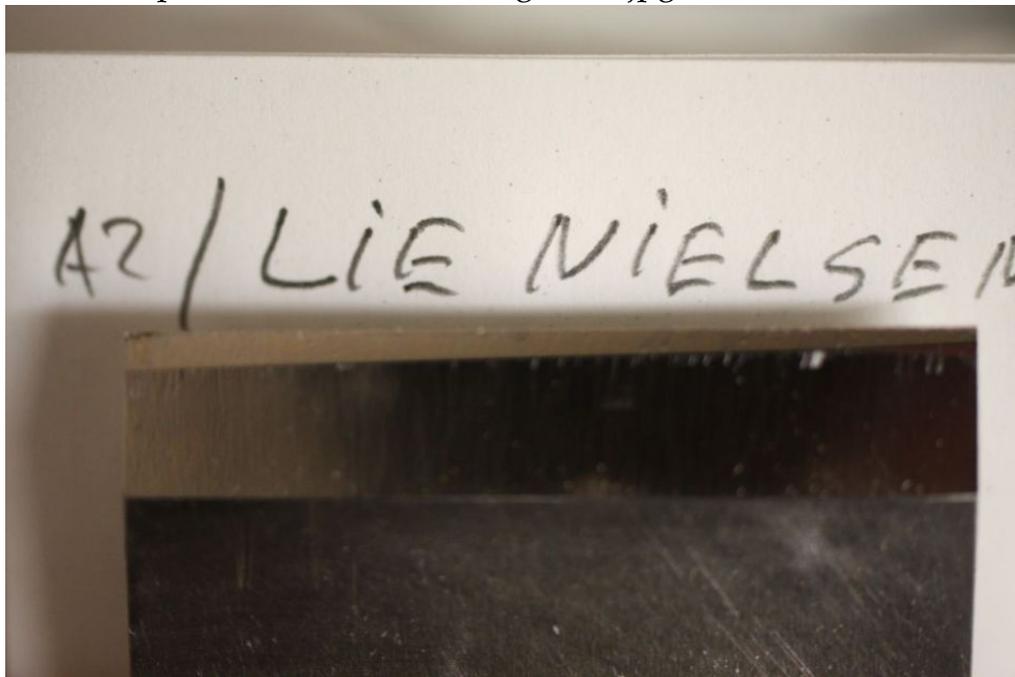
Das Eisen im Anfangs Zustand.

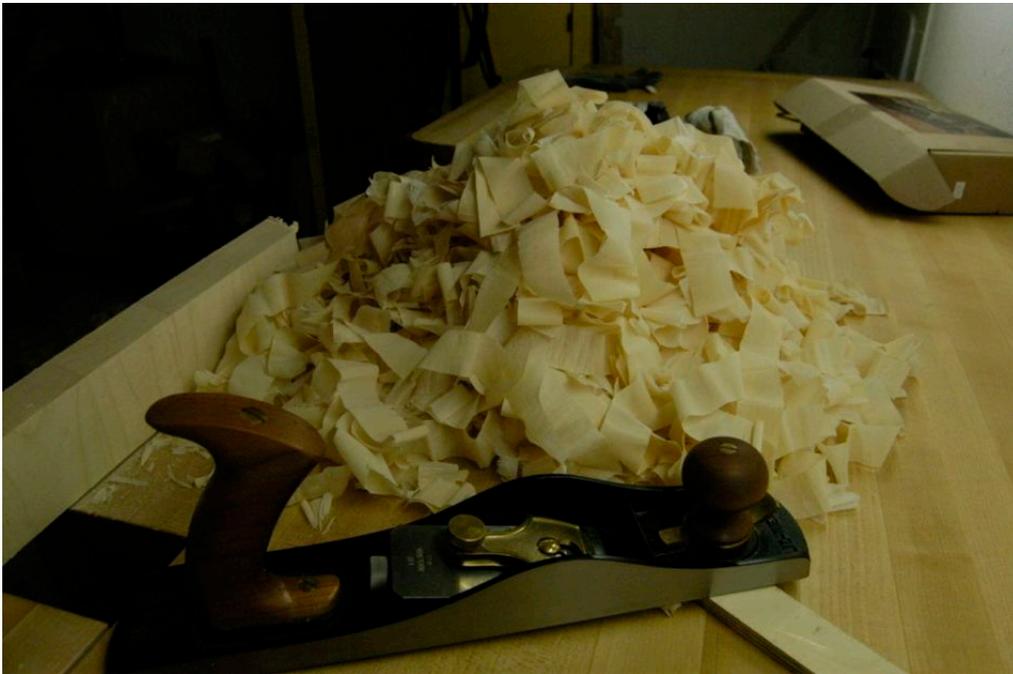
=> Ergebnis: 195 m

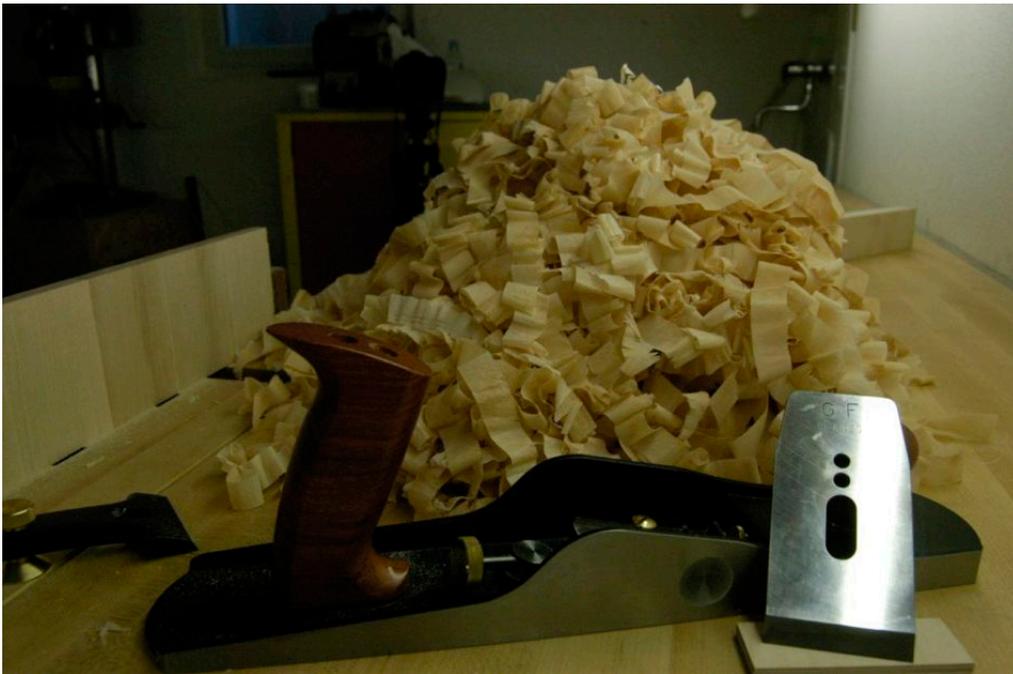
=> Ergebnis: 370 m

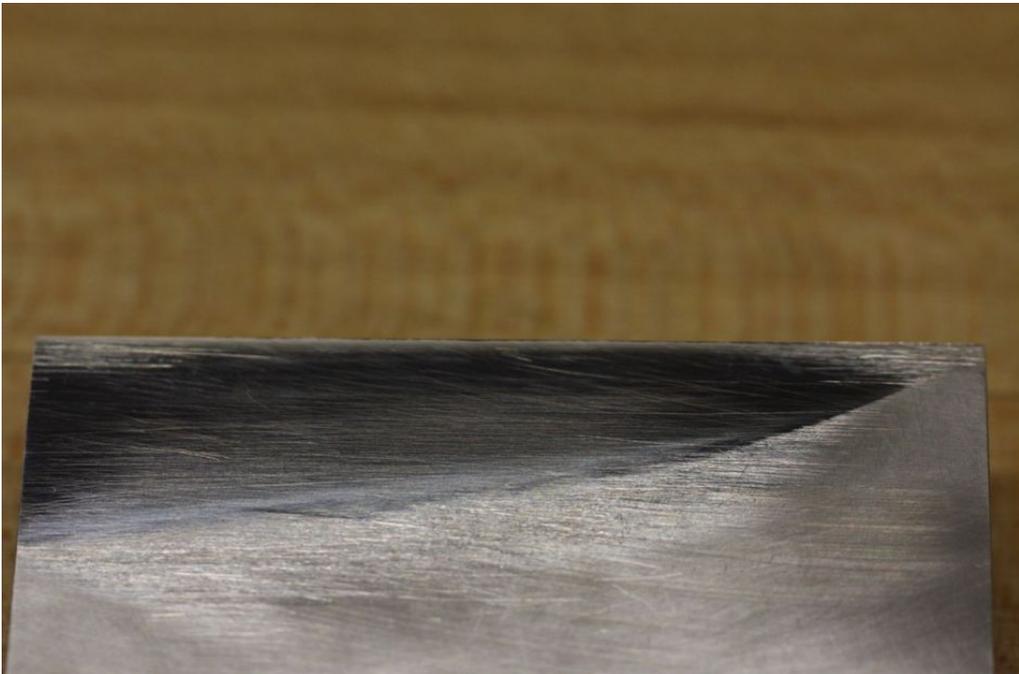
Der Spanbrecher ist teilbar.

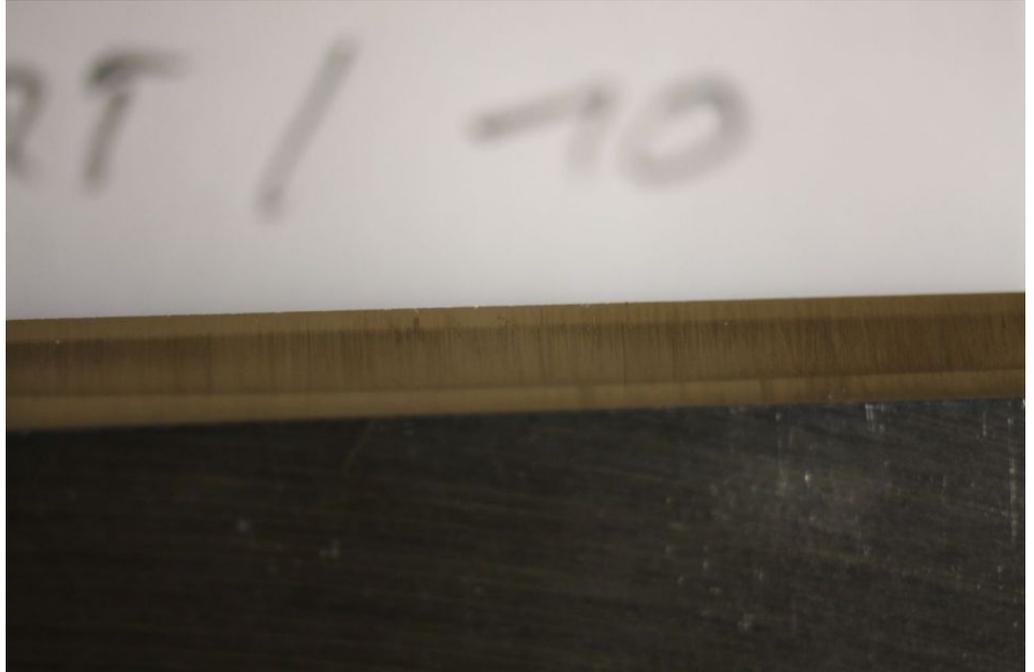
Das Eisen habe ich – versucht – nach der oben beschriebenen Methode zu schärfen. Im Ergebnis habe ich – um den oben abgebildeten Zustand zu erreichen – 1,5 Stunden gebraucht; und dann ir-

gendwann „aufgegeben“.

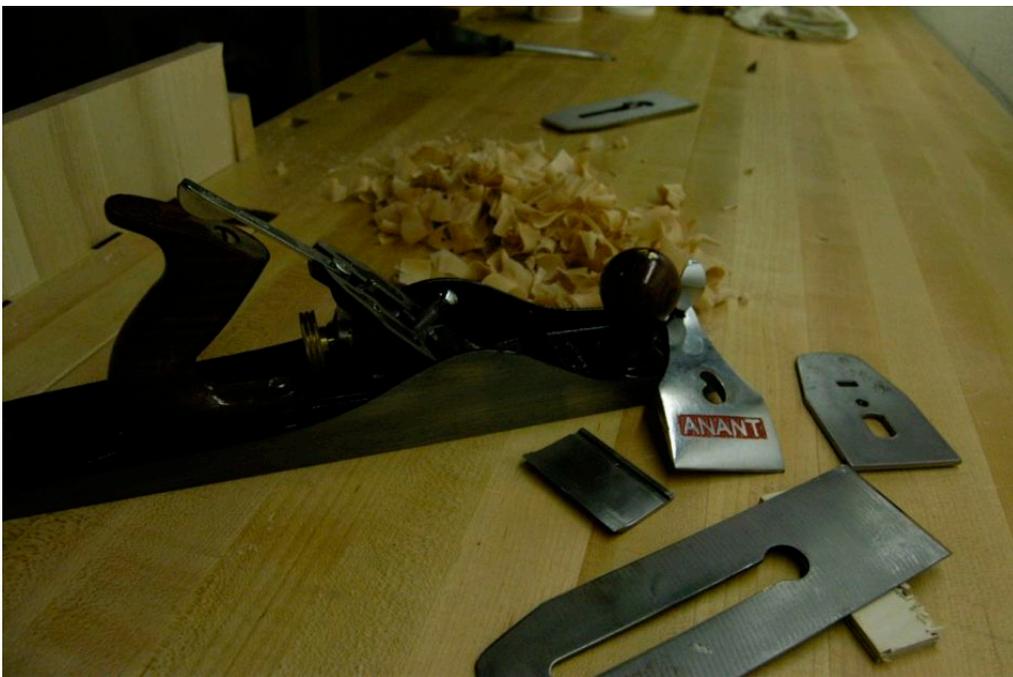
Bereits nach 20 m haben sich die ersten Ausbrüche ergeben. Ein durchgehender Span (wie im übrigen Test) war jedoch von Anfang an nicht möglich.

Nach 20 m mit dem Anant habe ich aber aufgehört. Es ging nicht richtig.
