## Stahlsorten für Hobeisen – ein Test

Jeder der sich eingehender mit dem Thema „Hobeln per Hand“ beschäftigt, kommt früher oder später zu der Frage:

Welcher Stahl ist für mein Eisen & die zu lösende Aufgabe am besten geeignet?

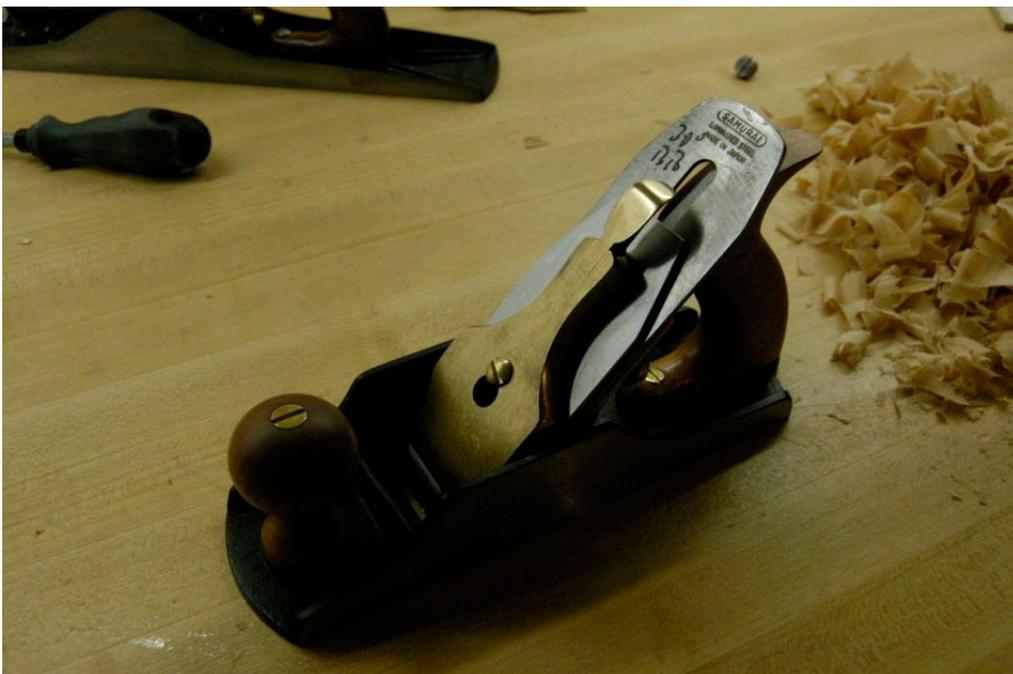
Das gleiche Eisen im Lie Nielsen Nr. 4 1/2 ging besser, war aber nicht in der Lage, einen durchgehenden Span zu erzeugen.

Testabbruch.
